BRT TransOeste: Revisão da Pontuação e Recomendações de Melhorias (conforme o Padrão de Qualidade BRT)

Instituto de Políticas de Transporte e Desenvolvimento - ITDP Brasil
setembro 2014

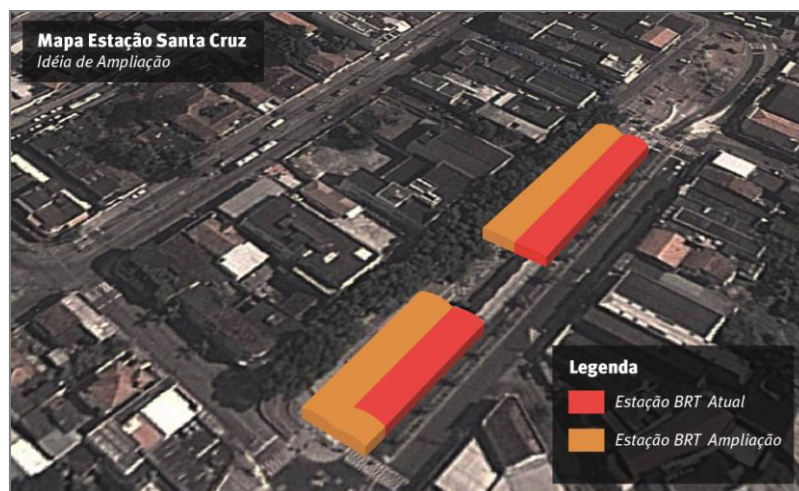
Em relação às estações, uma análise comparativa (sobre visualização do Google Earth) revela que a largura da estação Santa Cruz é inferior à da estação Taquara do novo corredor TransCarioca (11,5m contra 9,5m) e a área total (baía Parador + baía Expresso) é 34% menor (1.420 m² contra 940 m²). A expansão dos módulos da estação, aproveitando o espaço adjacente, tornaria a espera mais confortável. Uma expansão similar já foi realizada na Cidade do México e em Jakarta (Indonésia), após a inauguração dos sistemas.

O alargamento das estações comportaria melhor a atual demanda e reduziria o desconforto da espera.

O BRT TransOeste possui uma capacidade instalada maior do que aquela atualmente operacional. Dessa forma, a superlotação poderia também ser remediada por meio da expansão e alocação mais eficiente da frota, diminuindo-se o intervalo entre os ônibus nos serviços mais carregados.

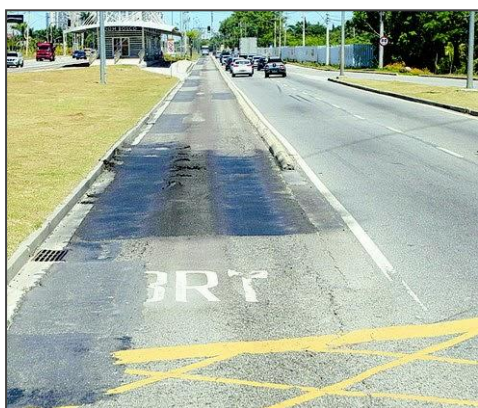
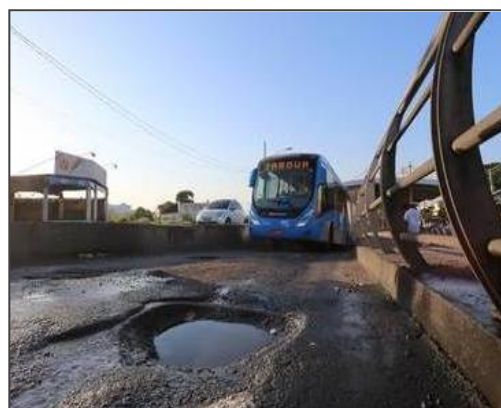
Manutenção Precária das Vias - tem levado à redução de velocidade operacional. De acordo com motoristas e especialistas, os buracos na pista forçam redução da velocidade a 40 km/h, por risco de avarias no veículo. O recapeamento das vias com aplicação de leito de concreto de longa durabilidade aumentaria o nível de conforto do usuário, o intervalo entre manutenções e a velocidade do sistema. Para sanar este tipo de problema, a Linha 1 do Metrobús da Cidade do México teve sua pavimentação em asfalto refeita em concreto após 1 ano de operação.

Pavimentação em asfalto deteriorada ao longo do corredor TransOeste.

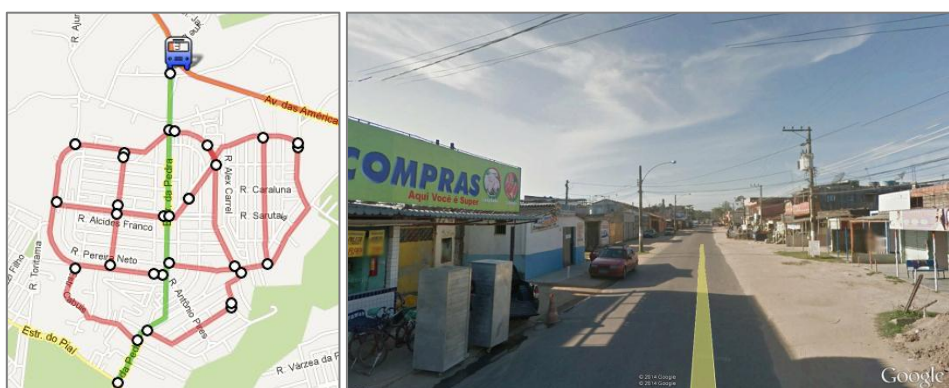
Acesso do Ciclista - Em bairros residenciais afastados mais de 1km das estações, como os existentes no entorno das estações Pingo D'Água, Mato Alto e Magarça, ciclovias segregadas e arborizadas são fundamentais para aumentar a segurança de ciclistas acessando a estação e assim reduzir as viagens motorizadas. Igualmente, nos bairros com condomínios fechados, como Recreio e Barra, as ciclovias podem se estender da entrada dos condomínios até às estações, aproveitando as largas vias já existentes.

*Proposta de infraestrutura cicloviária para a comunidade Pingo D'Água, que poderia receber ciclovias pavimentadas e arborizadas.
Fotos: ITDP e Google Street View*

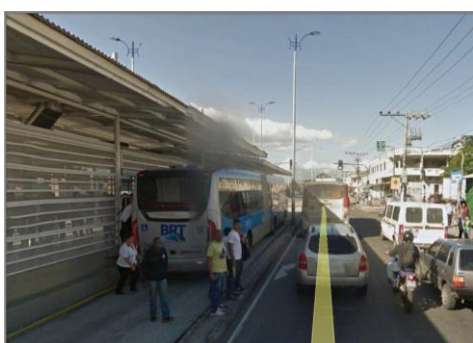
Portas Deslizantes - Nas ocasiões das visitas de campo, realizadas no mês de setembro de 2014, as portas deslizantes não estavam operantes em diversas estações (sobretudo no trecho entre Santa Cruz e Campo Grande). É frequente a entrada e saída de passageiros na estação por essas portas, o que pode comprometer a segurança e a arrecadação tarifária. Recomenda-se o uso de portas com vidros e mecanismos mais robustos, como as fabricadas pela empresa chinesa Jiangsu Huimin e utilizadas no BRT de Lanzhou e Ghanzhou, na China.

*Passageiros saem da estação pelas portas de acesso ao veículo.
Foto: Google Street View*

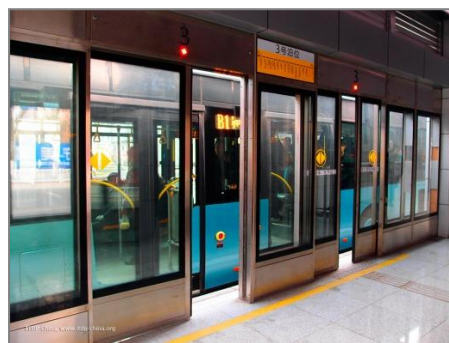
*Mecanismo robusto de portas deslizantes no BRT de Lanzhou, China
Foto: ITDP*

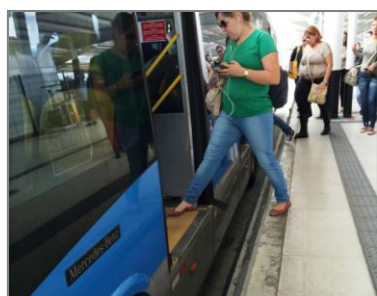
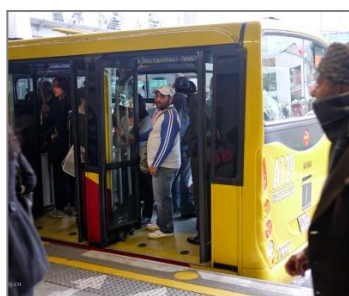
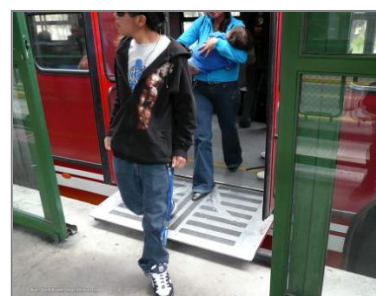
Vão entre Ônibus e Plataforma - Na parada dos veículos nas estações, apesar de haver sinalização visual para o motorista, em diversas ocasiões o vão mínimo não é respeitado. A implantação de taxões de segurança e um treinamento mais efetivo dos motoristas é imprescindível para diminuir os vãos e aumentar a velocidade de embarque. A cidade de Bogotá, na Colômbia, emprega 10 cm como distância máxima a ser respeitada. Cidades como Curitiba e Quito optaram pela adoção de pontes de embarque em todas as portas dos ônibus. Com as pontes, os ônibus podem atracar a uma distância maior e os passageiros descer e subir de forma segura.

Esquerda: Vão entre veículo e plataforma aumenta o tempo de embarque e o risco de acidentes. Centro: Vão mínimo em Bogotá. Direita: Sistema de ponte de embarque em Quito. Fotos: ITDP

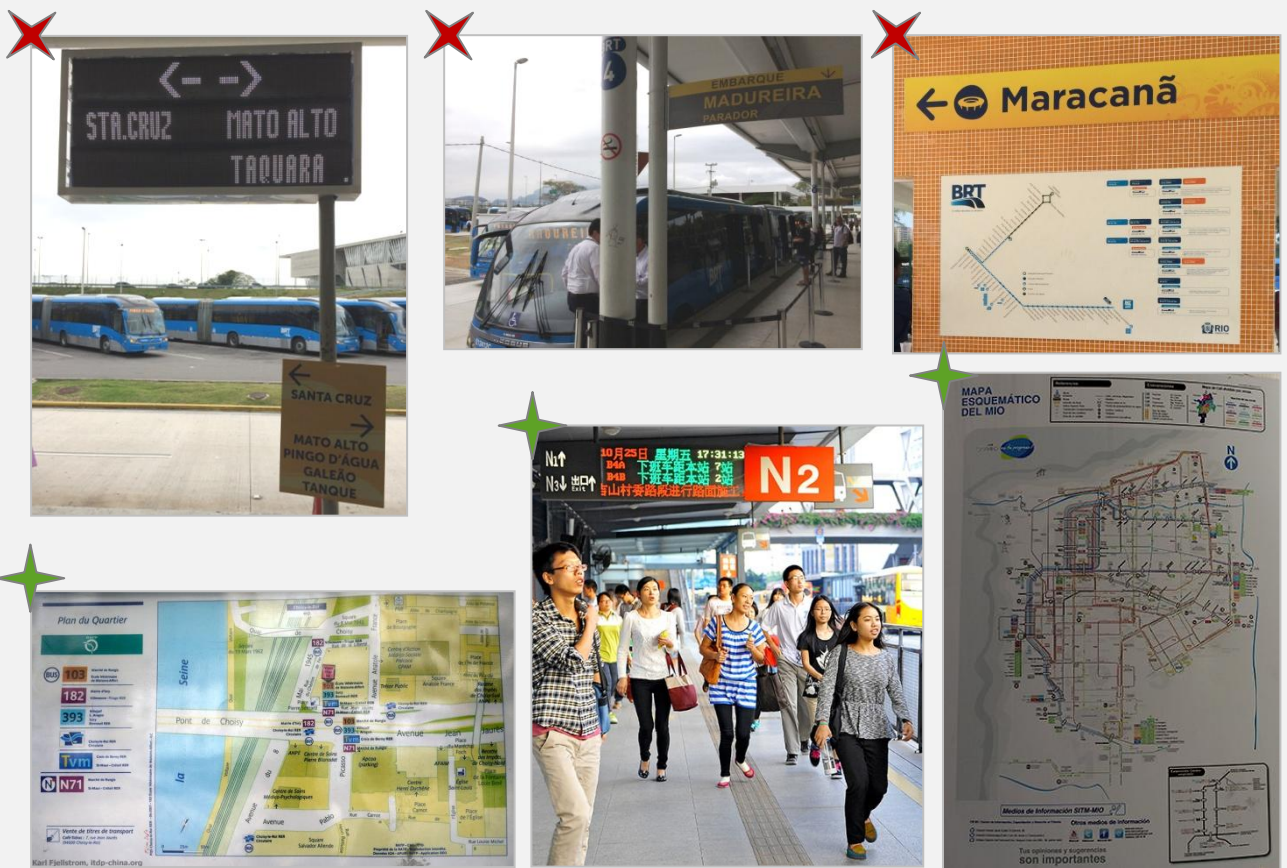
Exemplos de falhas de informação no Sistema TransOeste e exemplos de boas práticas internacionais (fotos: ITDP)

Informação ao Usuário - O sistema de informação nas estações peca pela falta de visores funcionais com tempo estimado de chegada. Há falta de uniformidade nas informações e escassez de sinalização para diferenciar paradas de cada tipo de serviço (Expresso, Parador, etc). Outro ponto notado é a inexistência de mapas dos entornos e com contexto geográfico: são exibidos apenas esquemas da linha, o que dificulta a localização na cidade. Nos veículos, o sistema sonoro do serviço Expresso anuncia erroneamente as paradas e estações de outro serviço, o Parador. Abaixo, são expostos exemplos de boas práticas internacionais em difusão de informação estática ou dinâmica.

Duplicidade de informação / Ausência de painel / Informação desatualizada

Mapa dos arredores (Paris) / Painel Eletrônico (Guanzhou) / Mapa da Cidade (Cali)

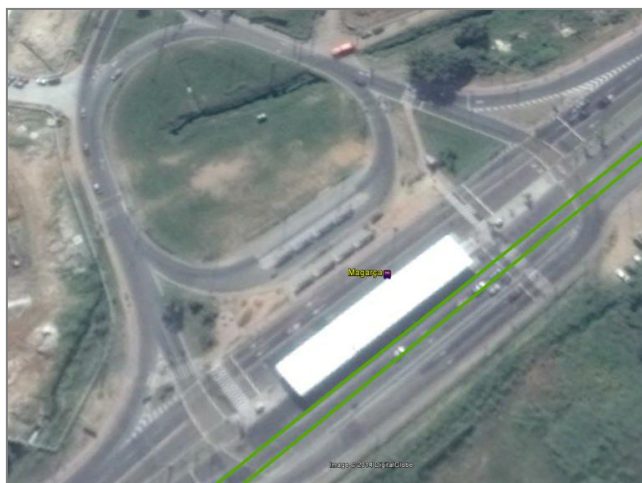
Integração com Outros Meios de Transporte - A integração física com as linhas alimentadoras é de baixa qualidade. Algumas estações de integração com linhas alimentadoras, como as presentes em Mato Alto, Pingo D'Água e Margarça, carecem de conforto, segurança e proteção contra chuva na espera ou travessia para a estação de BRT. É comum haver distâncias superiores a 100m sem proteção do sol e intempéries entre as estações. É necessário que haja arborização ou coberturas para criar uma experiência *seamless* (sem cortes) para o usuário.

A foto aérea permite visualizar o trajeto descoberto entre a estação de ônibus convencional e de BRT. Coberturas e árvores ajudariam nesta integração.
Foto: Google Earth
